Kommunenes rolle i trafikksikkerhetsarbeidet

Havariinspektør Hans Bjørnar Tunheim

- Presentasjon av Statens havarikommisjon (SHK)
- Fotgjengerulykke i Nesbyen 19. november 2018

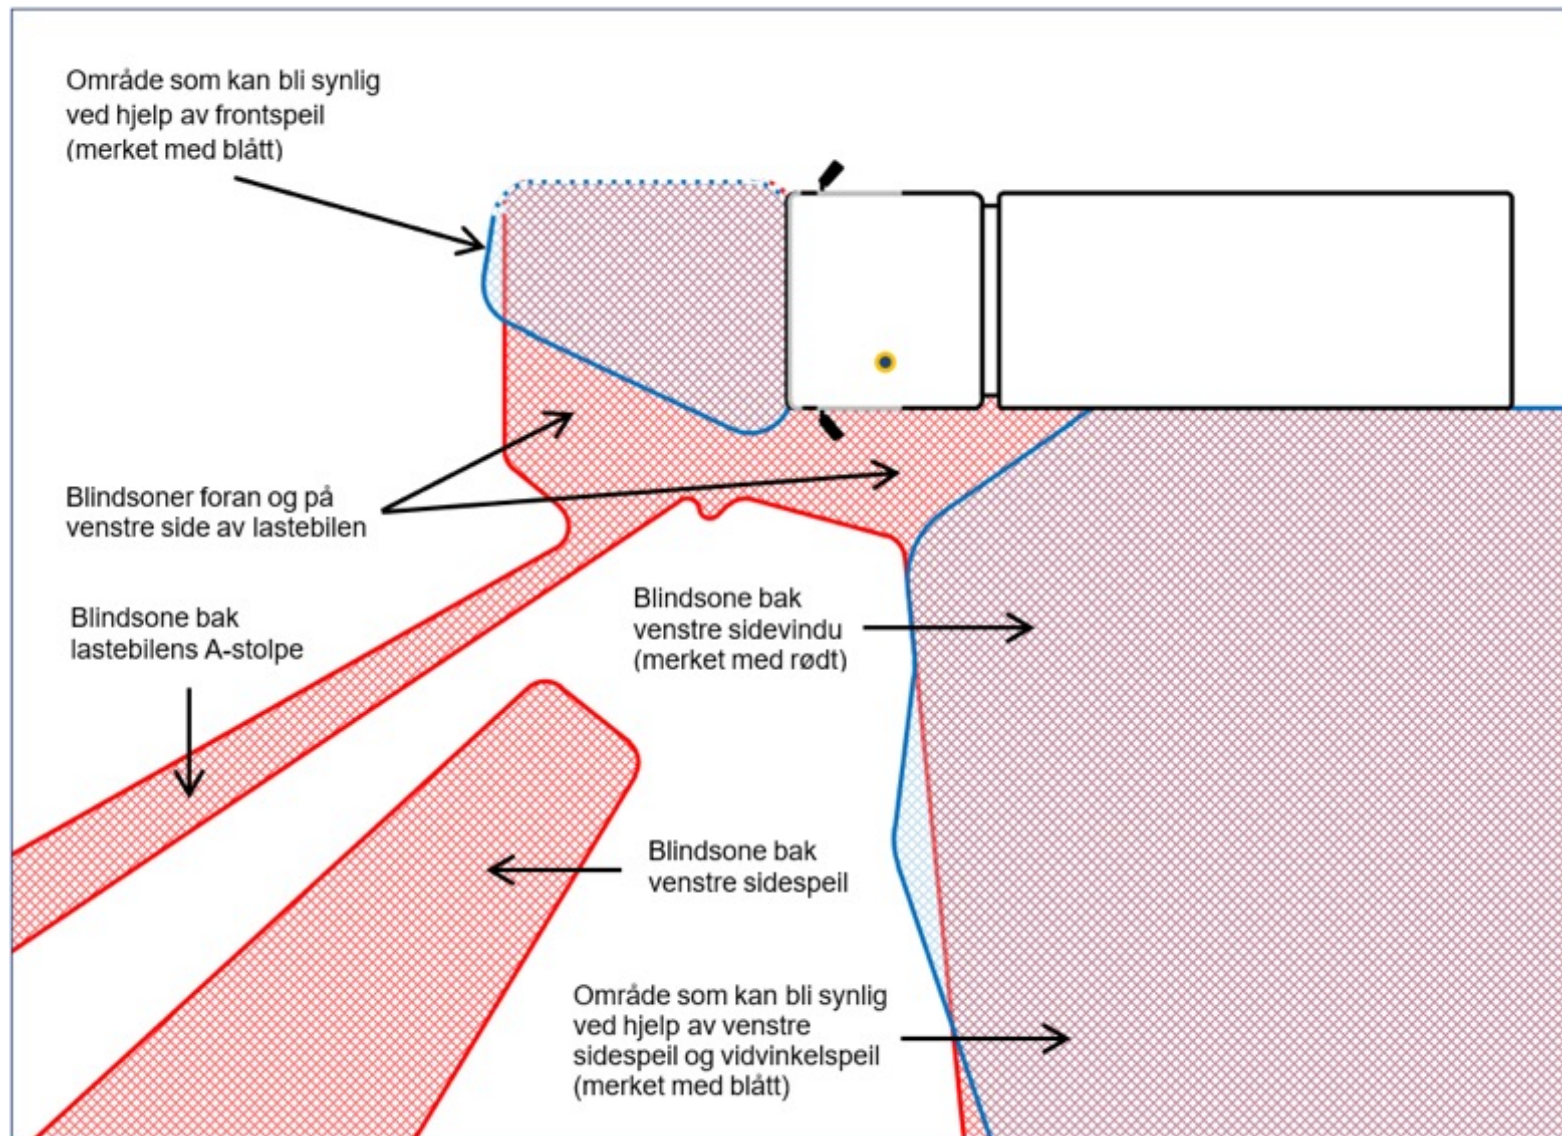
- Lastebiler av samme type som ulykkesbilen har flere blindsoner hvor fotgjengere og andre ikke vil være synlige fra førerposisjonen.
- Deler av disse blindsonene kan gjøres synlige ved hjelp av riktig innstilling og bruk av lovpålagte side-, vidvinkel- og frontspeil.
- Speilutrustningen var i henhold til gjeldende krav.

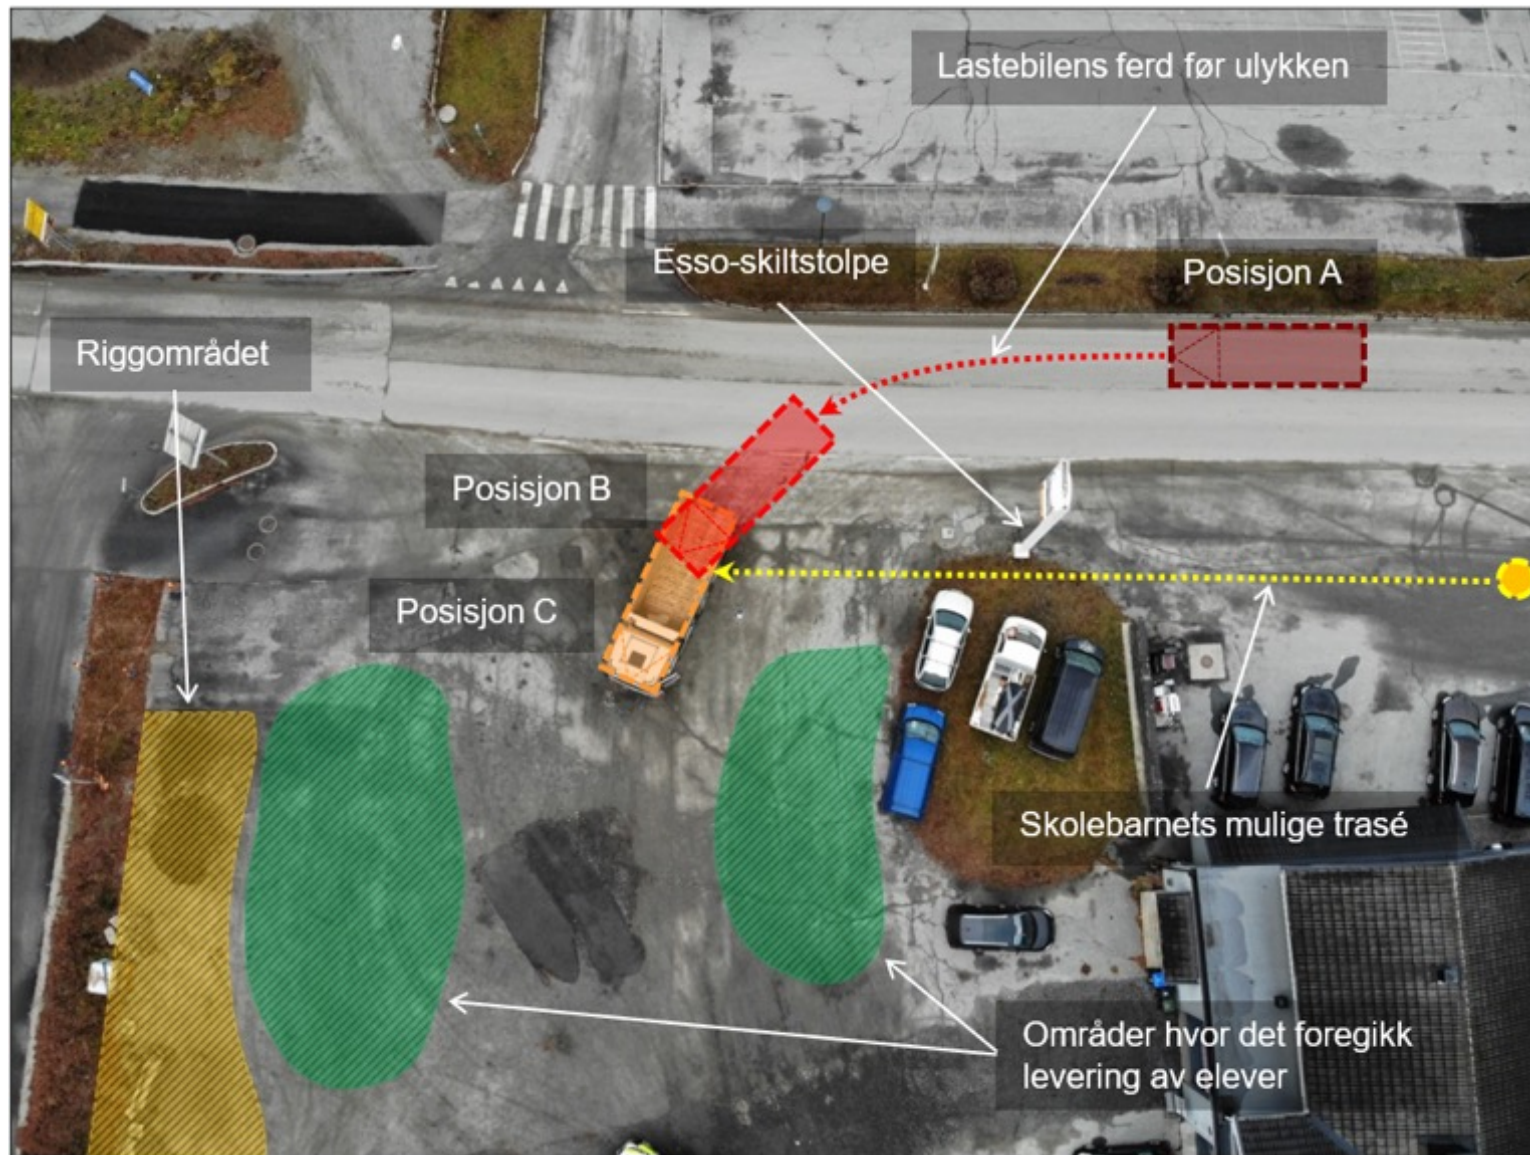
- at det var flere sikthindre skolebarnet kan ha blitt skjult bak før ulykken skjedde, som lastebilens A-stolpe og venstre sidespeil, samt Esso-skiltstolpen i begynnelsen av avkjørselen inn til «Esso-plassen».

- kombinasjonen av barnets lave høyde og barnets hastighet i forhold til lastebilens kan ha ført til at barnet havnet bak disse sikthindrene og i lastebilens blindsoner i sekundene før ulykken.

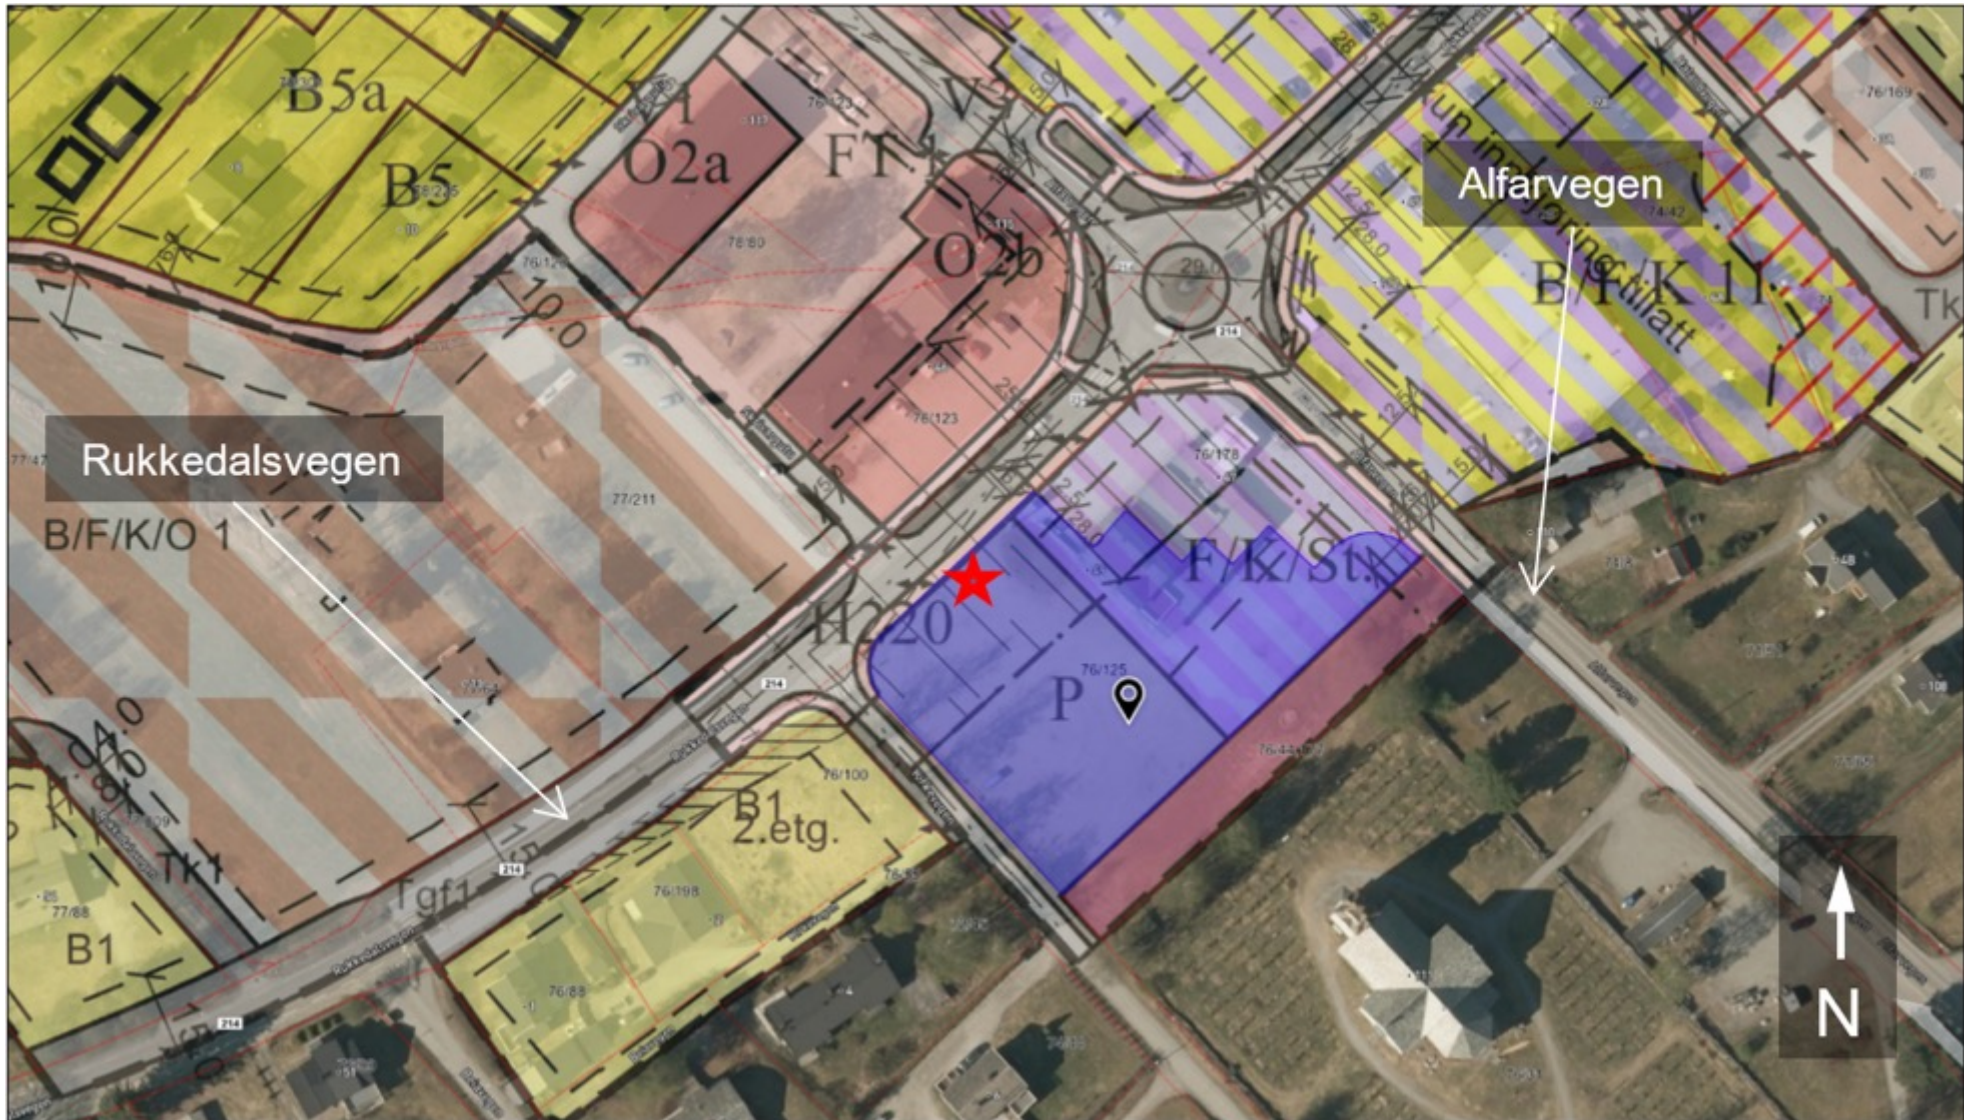
- «Esso-plassen» var i utgangspunktet ikke tilrettelagt for myke trafikanter, noe som allerede var identifisert i kommunenes reguleringsplan fra 2011.
- I planbeskrivelsen som lå til grunn for kommunestyrets vedtak av reguleringsplanen står det:

- etablering av riggområde og lagringsplass med tilhørende anleggsaktivitet på «Esso-plassen» bidro ytterligere til å øke risikoen for påkjørsel av myke trafikanter.

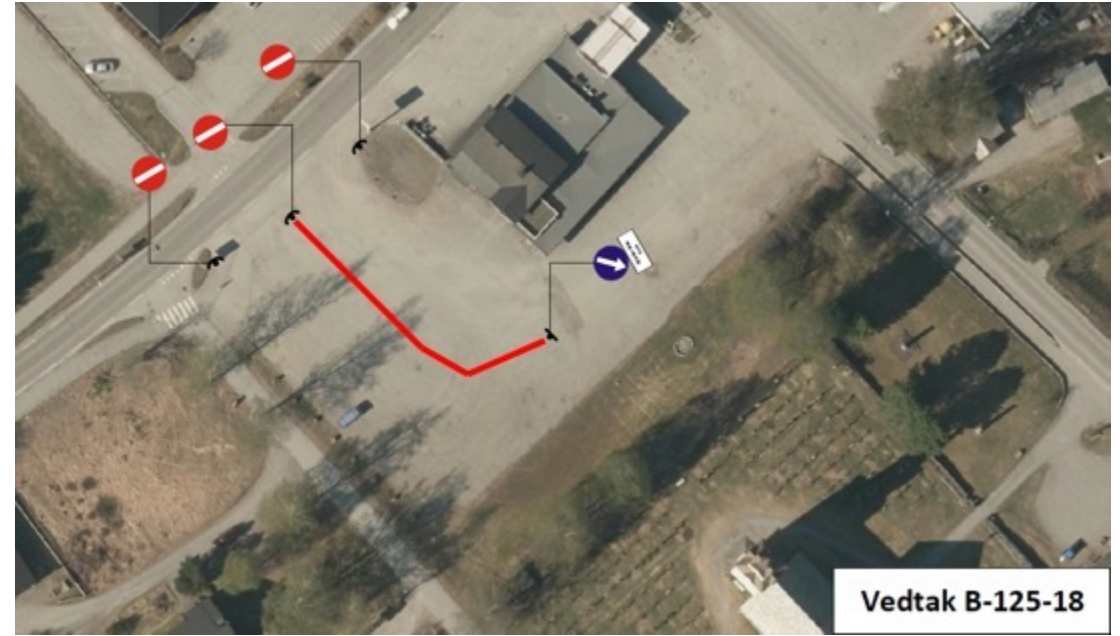
- Etter ulykken ble det fra kommunens side iverksatt trafikktekniske tiltak ved blant annet separering og regulering av kjøremønster inne på «Esso-plassen».
- Riggområdet på «Esso-plassen» ble i tillegg avviklet og fjernet etter ulykken.
- SHK anser dette som et relevant bidrag for å bedre trafikksikkerheten i området.
