Kommunenes rolle i trafikksikkerhetsarbeidet

Havariinspektør Hans Bjørnar Tunheim

- Presentasjon av Statens havarikommisjon (SHK)
- Fotgjengerulykke i Nesbyen 19. november 2018

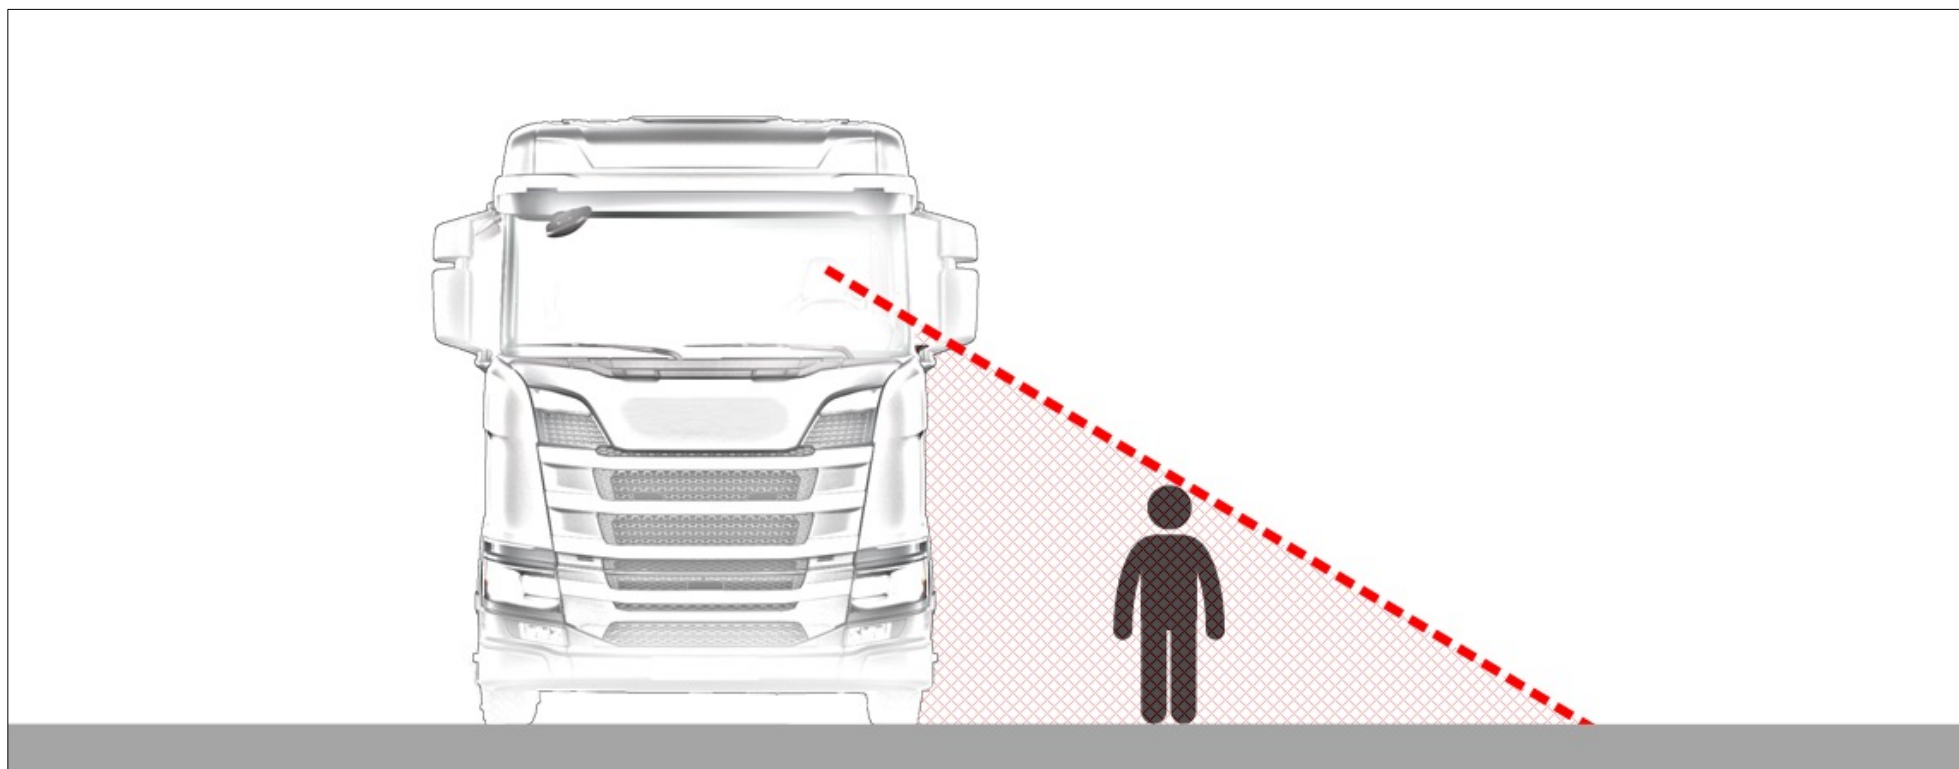
Lastebilens speil og blindsoner

- Lastebiler av samme type som ulykkesbilen har flere blindsoner hvor fotgjengere og andre ikke vil være synlige fra førerposisjonen.
- Deler av disse blindsonene kan gjøres synlige ved hjelp av riktig innstilling og bruk av lovpålagte side-, vidvinkel- og frontspeil.
- Speilutrustningen var i henhold til gjeldende krav.

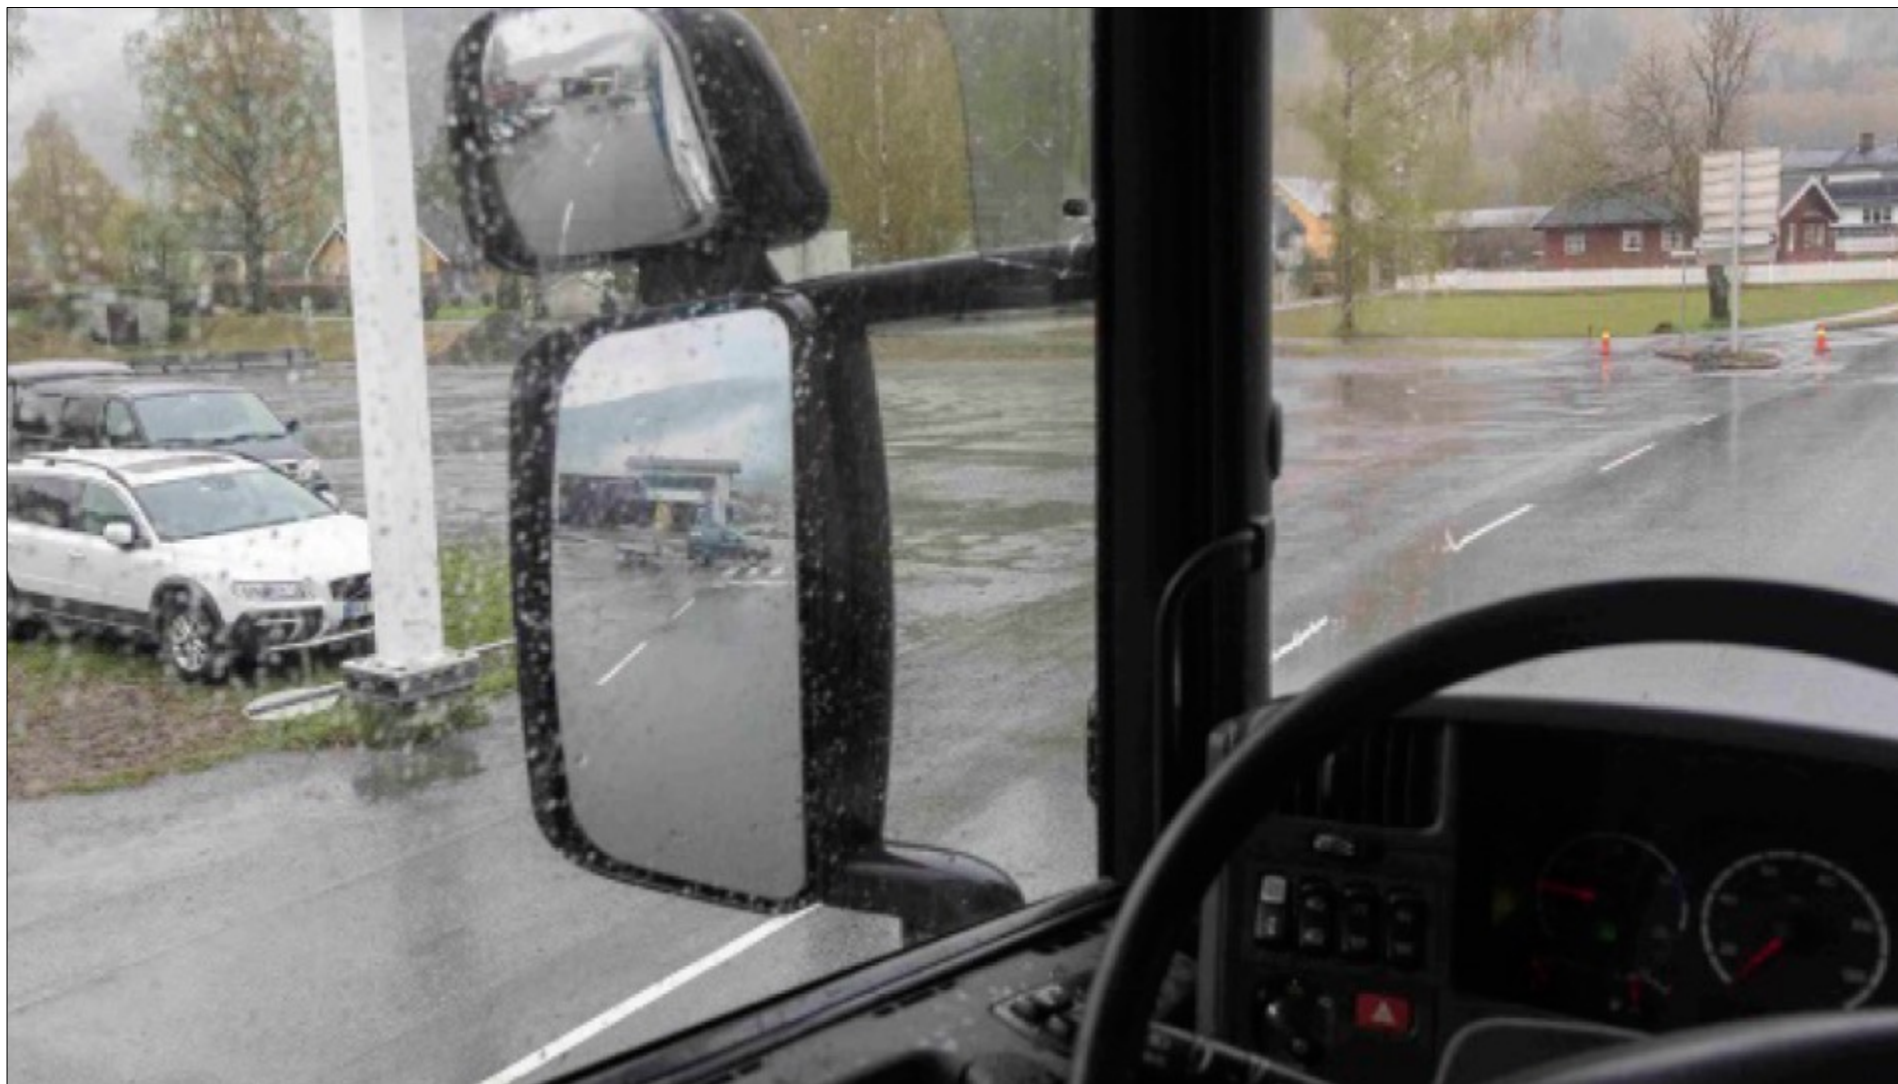
- at det var flere sikthindre skolebarnet kan ha blitt skjult bak før ulykken skjedde, som lastebilens A-stolpe og venstre sidespeil, samt Esso-skiltstolpen i begynnelsen av avkjørselen inn til «Esso-plassen».

- kombinasjonen av barnets lave høyde og barnets hastighet i forhold til lastebilens kan ha ført til at barnet havnet bak disse sikthindrene og i lastebilens blindsoner i sekundene før ulykken.

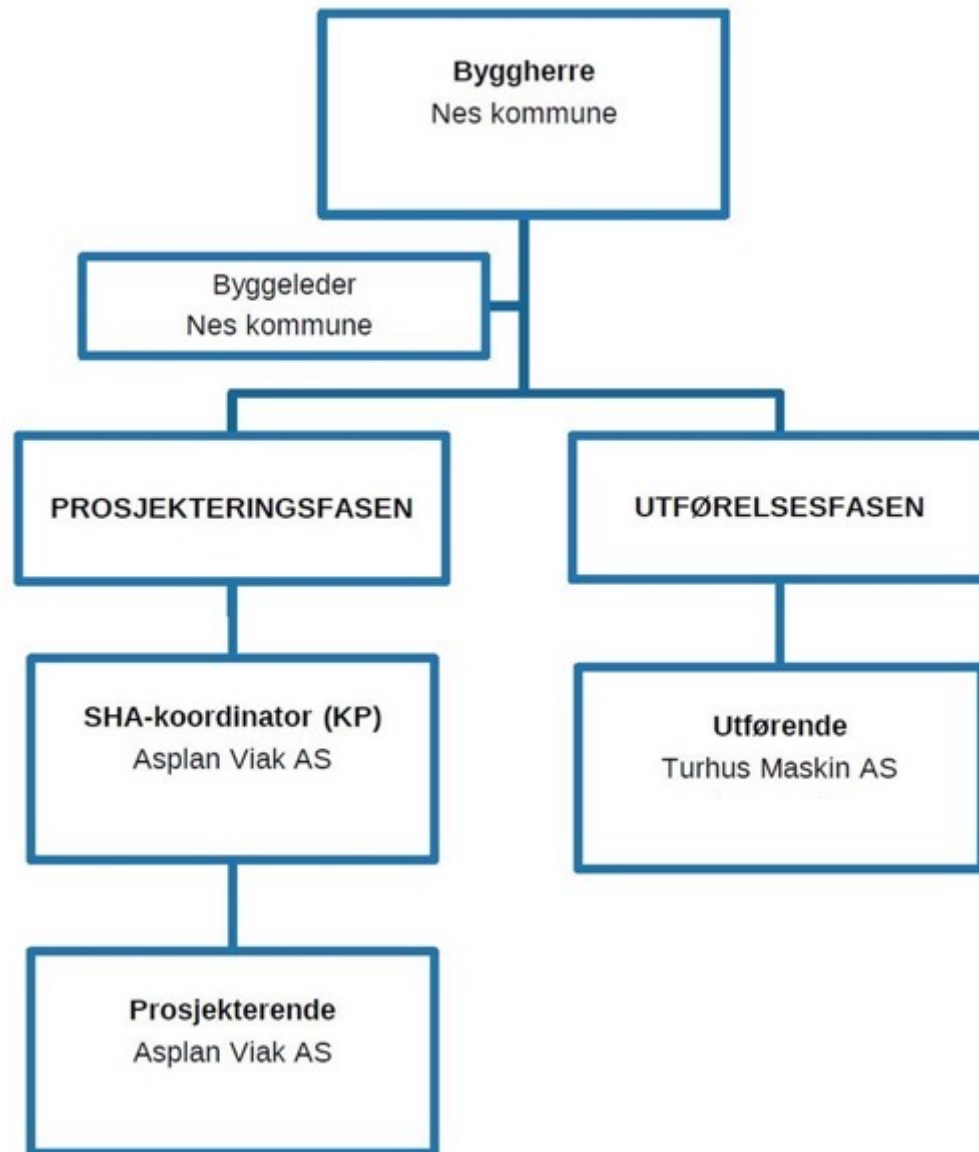
- omfattet utskifting av ledningsnett for vann og avløp i Nesbyen sentrum
- startet opp våren 2018 og skulle avsluttes i juni 2019
- ble gjennomført i flere faser rundt om i Nesbyen sentrum
- gikk ut på å enten grave opp det eksisterende ledningsnett som skulles skiftes ut, eller å bore seg nye traseer under bakken og mellom nye kummer hvor tradisjonell graving ikke lot seg gjennomføre
- Riggområdet på «Esso-plassen» ble benyttet som lagringsplass for deler og utstyr som skulle benyttes i forbindelse med dette prosjektet.

- det var en vesentlig mangel at godkjent arbeidsvarslingsplan ikke forelå, spesielt siden riggområdet lå i direkte tilknytning til skolevei og på et område med utstrakt sambruk, og hvor den trafikale situasjonen med manglende separering og trafikkregulering var utfordrende
- en arbeidsvarslingsplan med tilhørende risikovurdering ville ha identifisert behovet for sikkerhetstiltak inne på «Esso-plassen» i forbindelse med etableringen av riggområdet og den tilhørende anleggsvirksomheten
- prosessen med utarbeidelse av en slik plan kunne ha gitt muligheten til å vurdere andre lokasjoner for riggplass med færre trafikale utfordringer og mindre potensial for konflikter mellom anleggstrafikk og myke trafikanter

- Etter ulykken ble det fra kommunens side iverksatt trafikktekniske tiltak ved blant annet separering og regulering av kjøremønster inne på «Esso-plassen».
- Riggområdet på «Esso-plassen» ble i tillegg avviklet og fjernet etter ulykken.
- SHK anser dette som et relevant bidrag for å bedre trafikksikkerheten i området.
